انتار سیناء خزیره فرعون

مشروع هيئة الآثار المصرية لترميم وتطوير قلعة صلاح الدين الأيوبي

SINAI MONUMENTS
ISLAND OF PHARAOUN
CITADEL OF SALAH AL-DIN

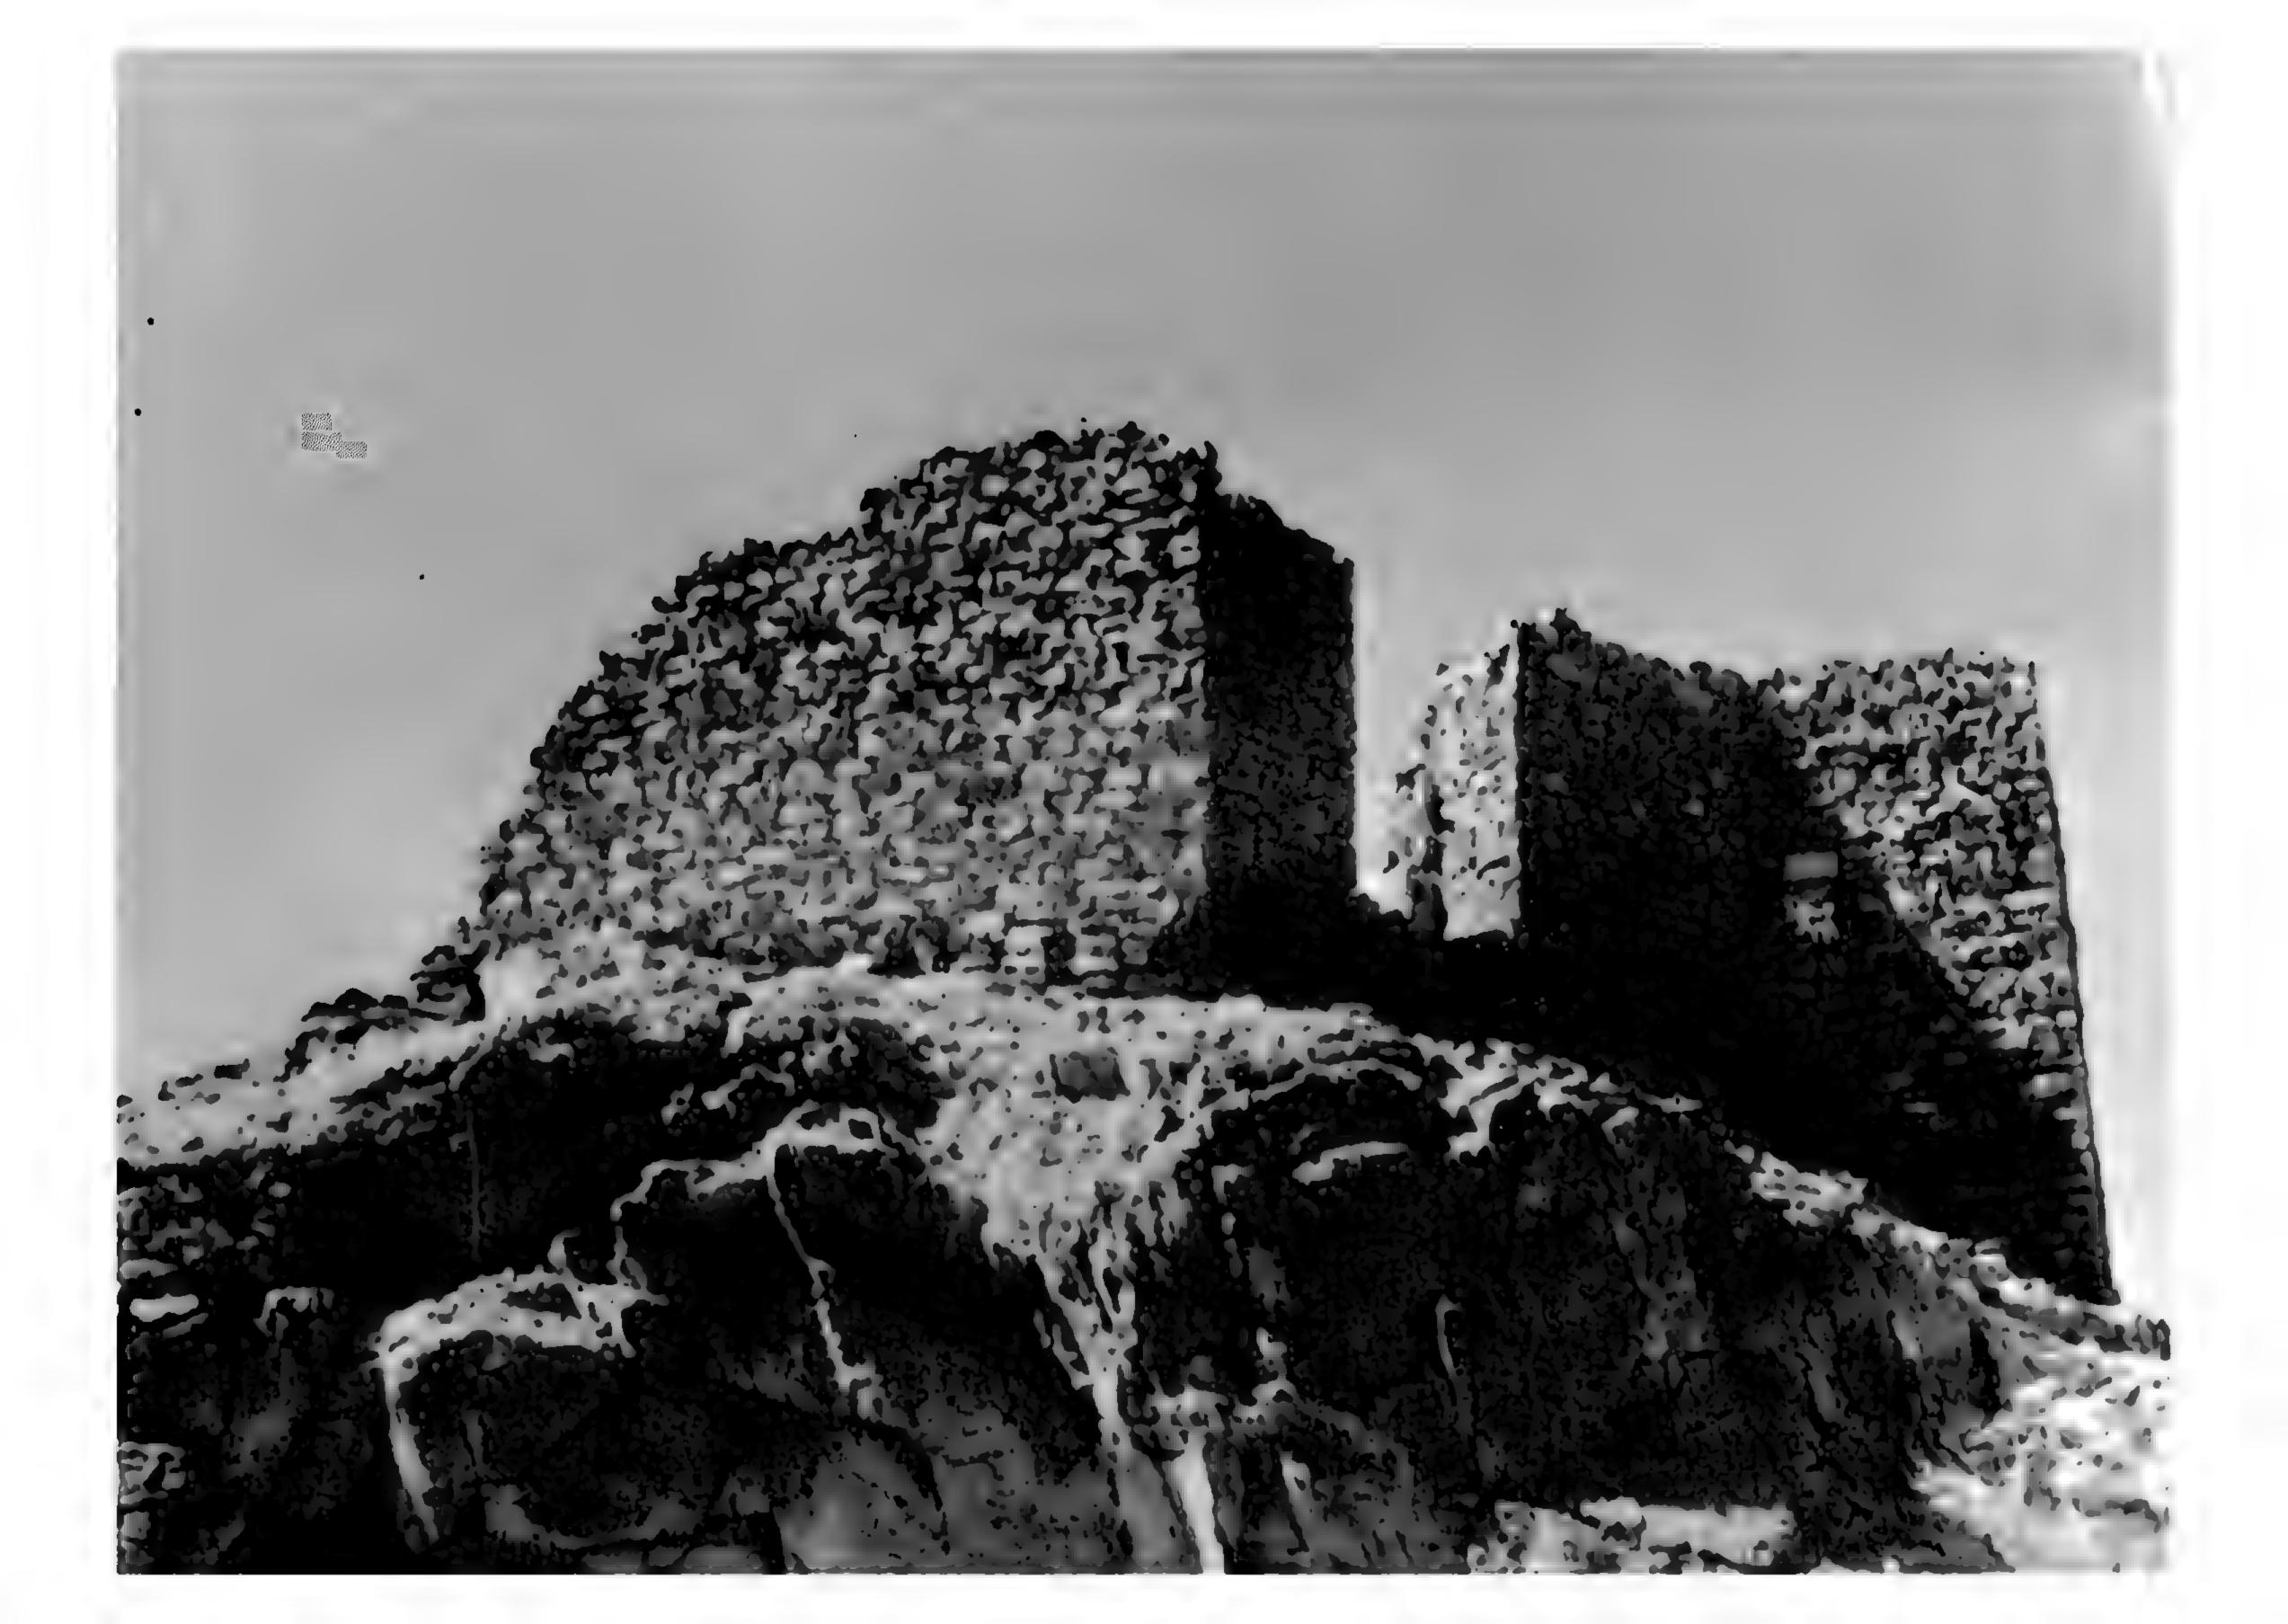
المدخل الرئيسي من الداخل وكذلك مدخل أحد الأبراج قبل الترميم .

The main entrance from the interior and an entrance of a tower before the restoration.

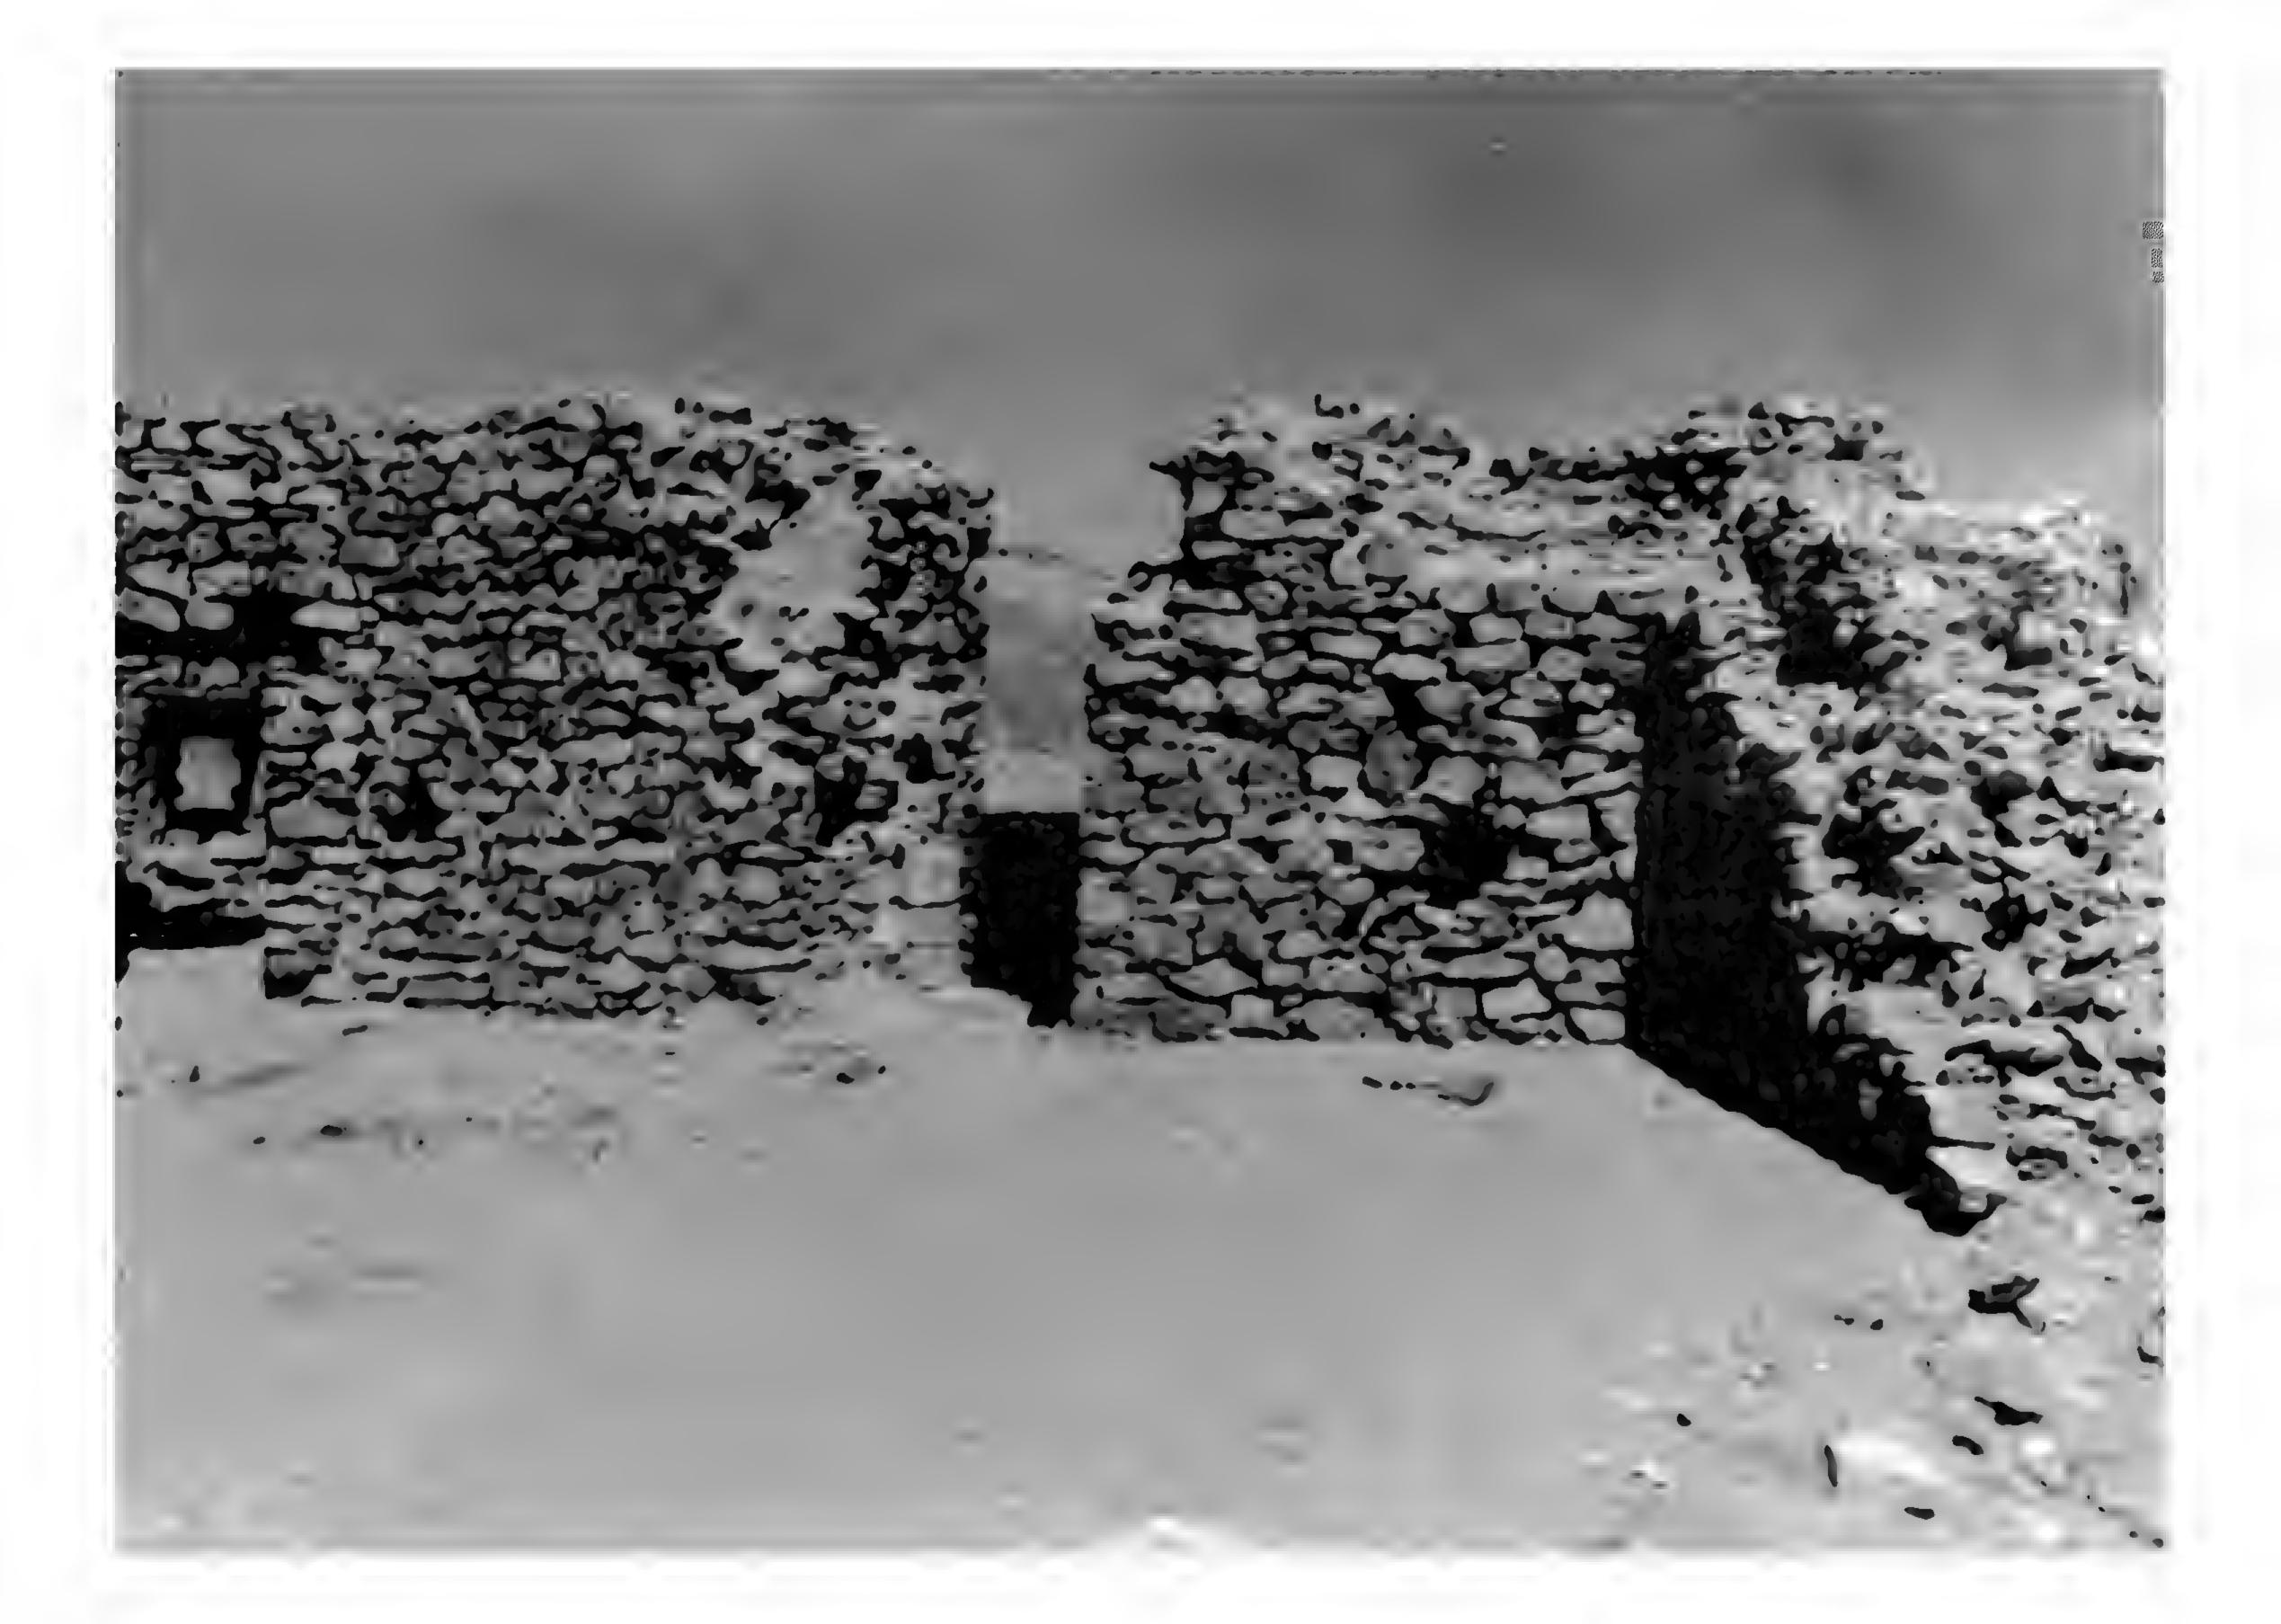
السور الغربي للتحصينات الشمالية من الداخل قبل الترميم .

The western wall of the northern fortifications from the interior before the restoration.

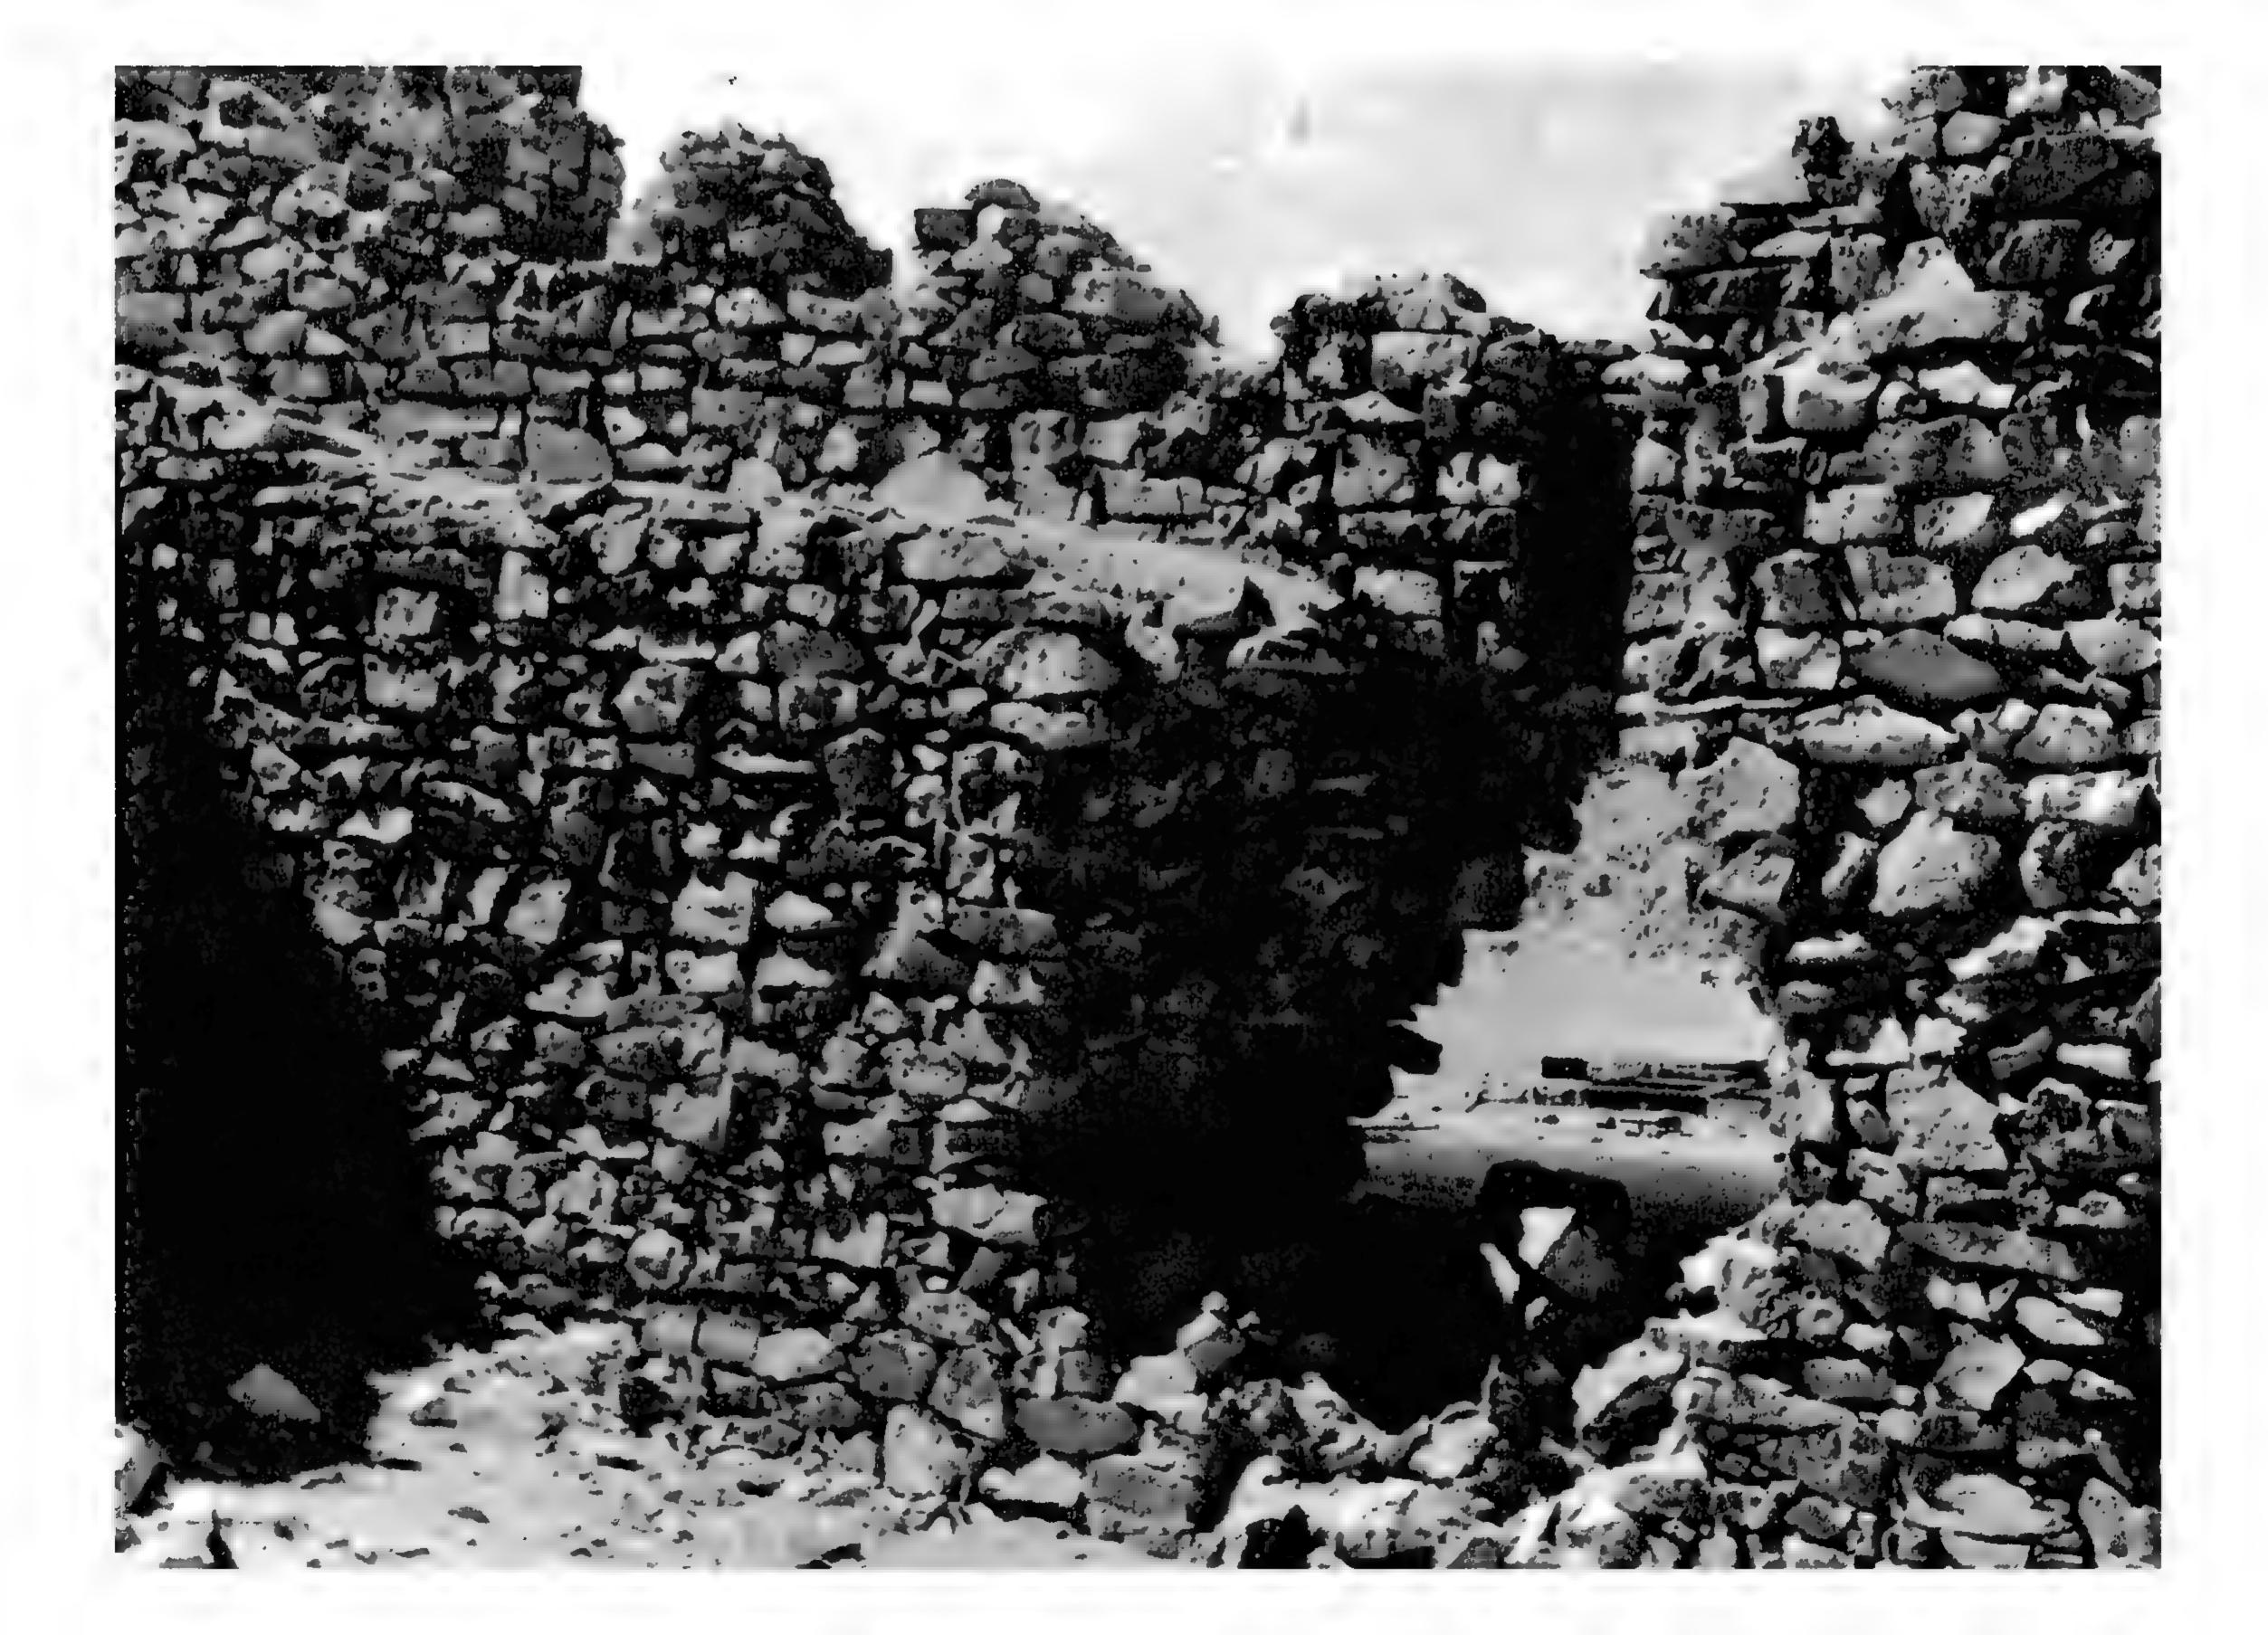
البرج الغربي للمجموعة الجنوبية قبل الترميم

The western tower of the southern group before the restoration.

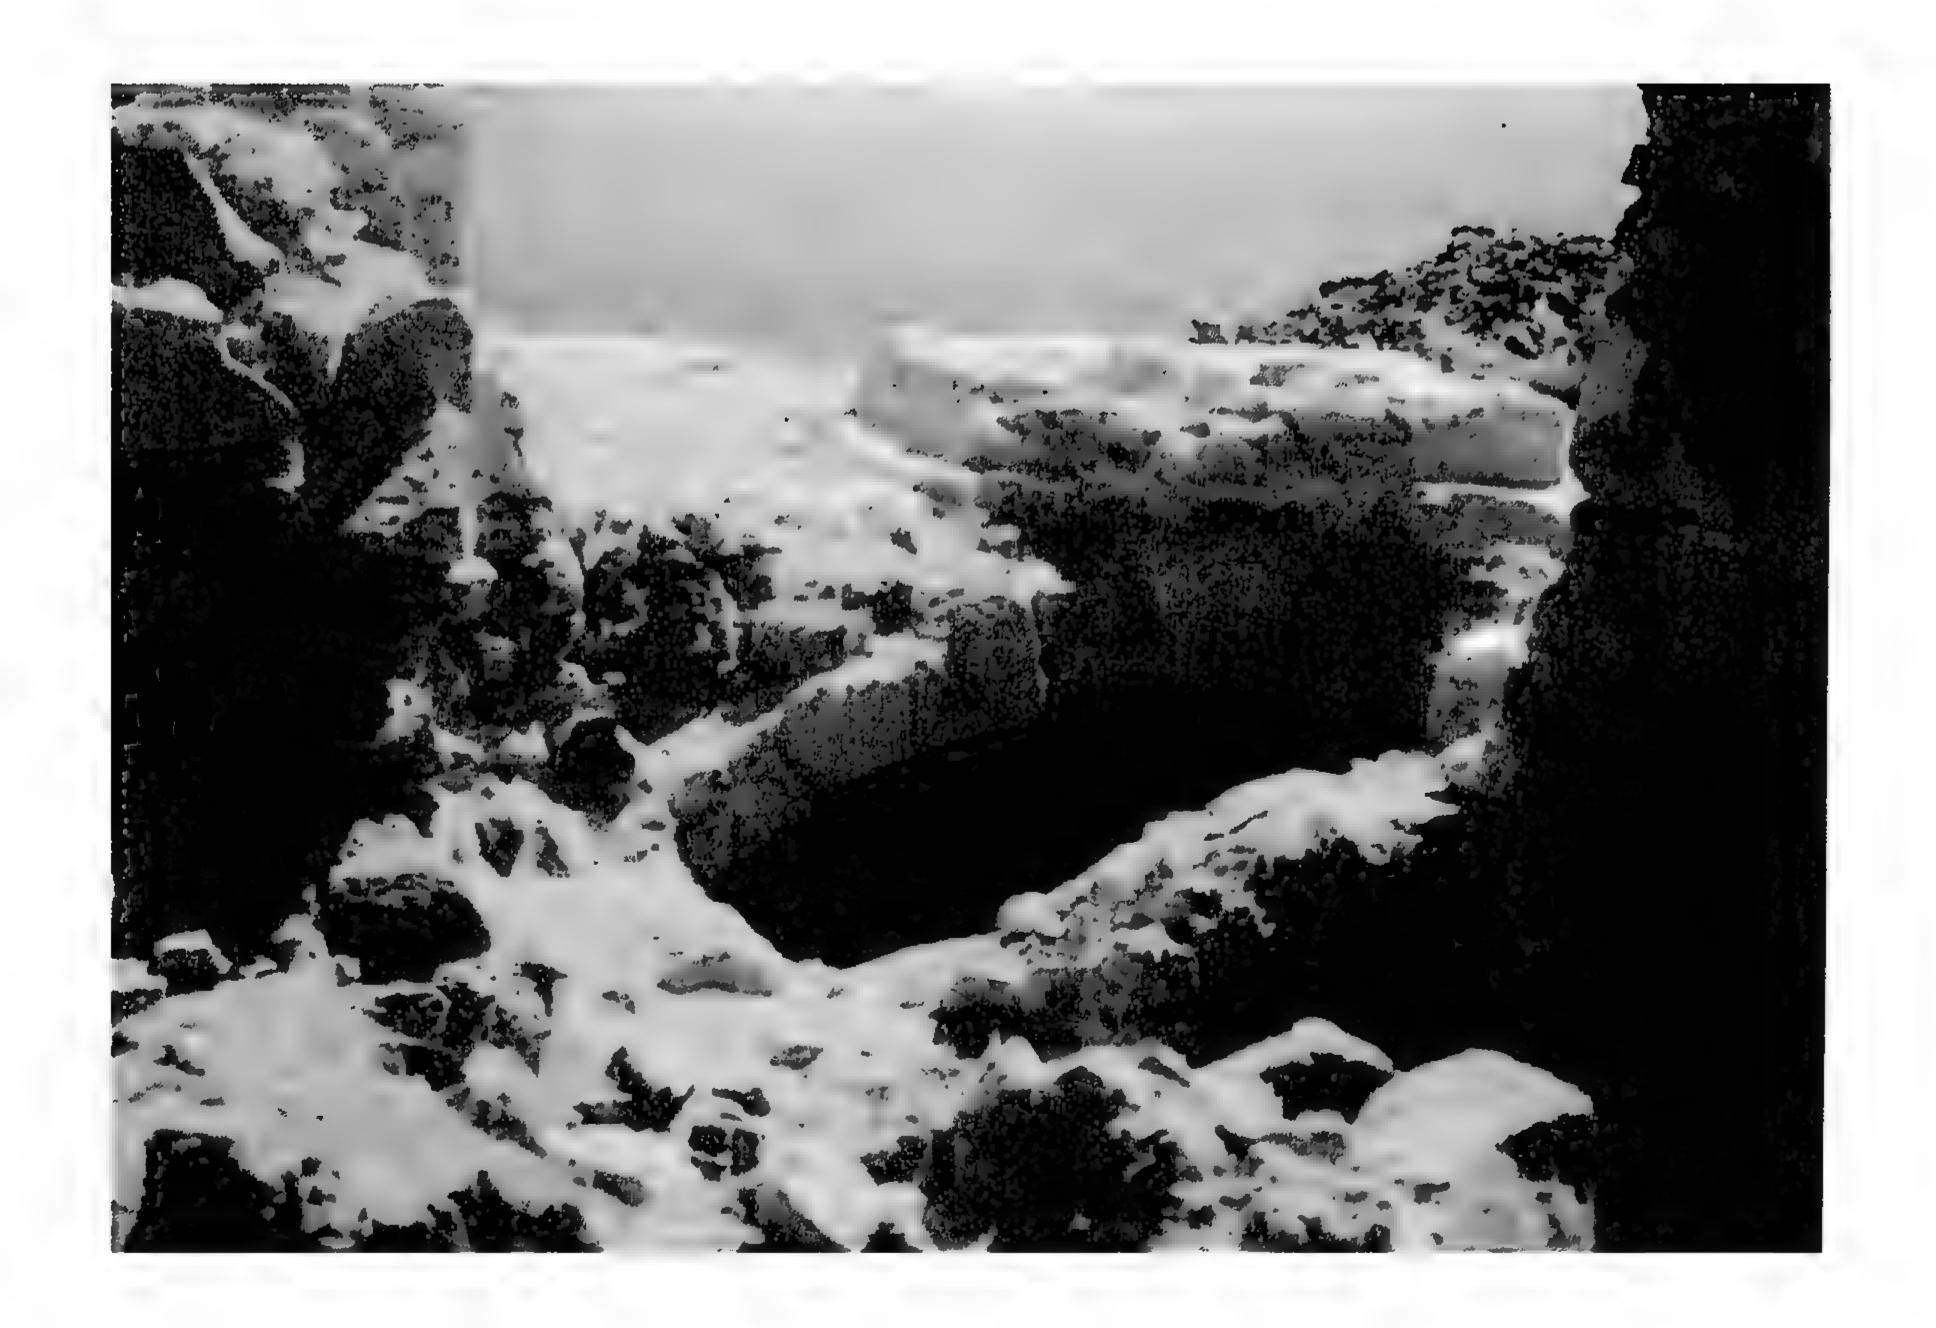
سقف الصهريج بالمجموعة الجنوبية قبل الترميم .

The ceiling of the cistern of the southern group before the restoration.

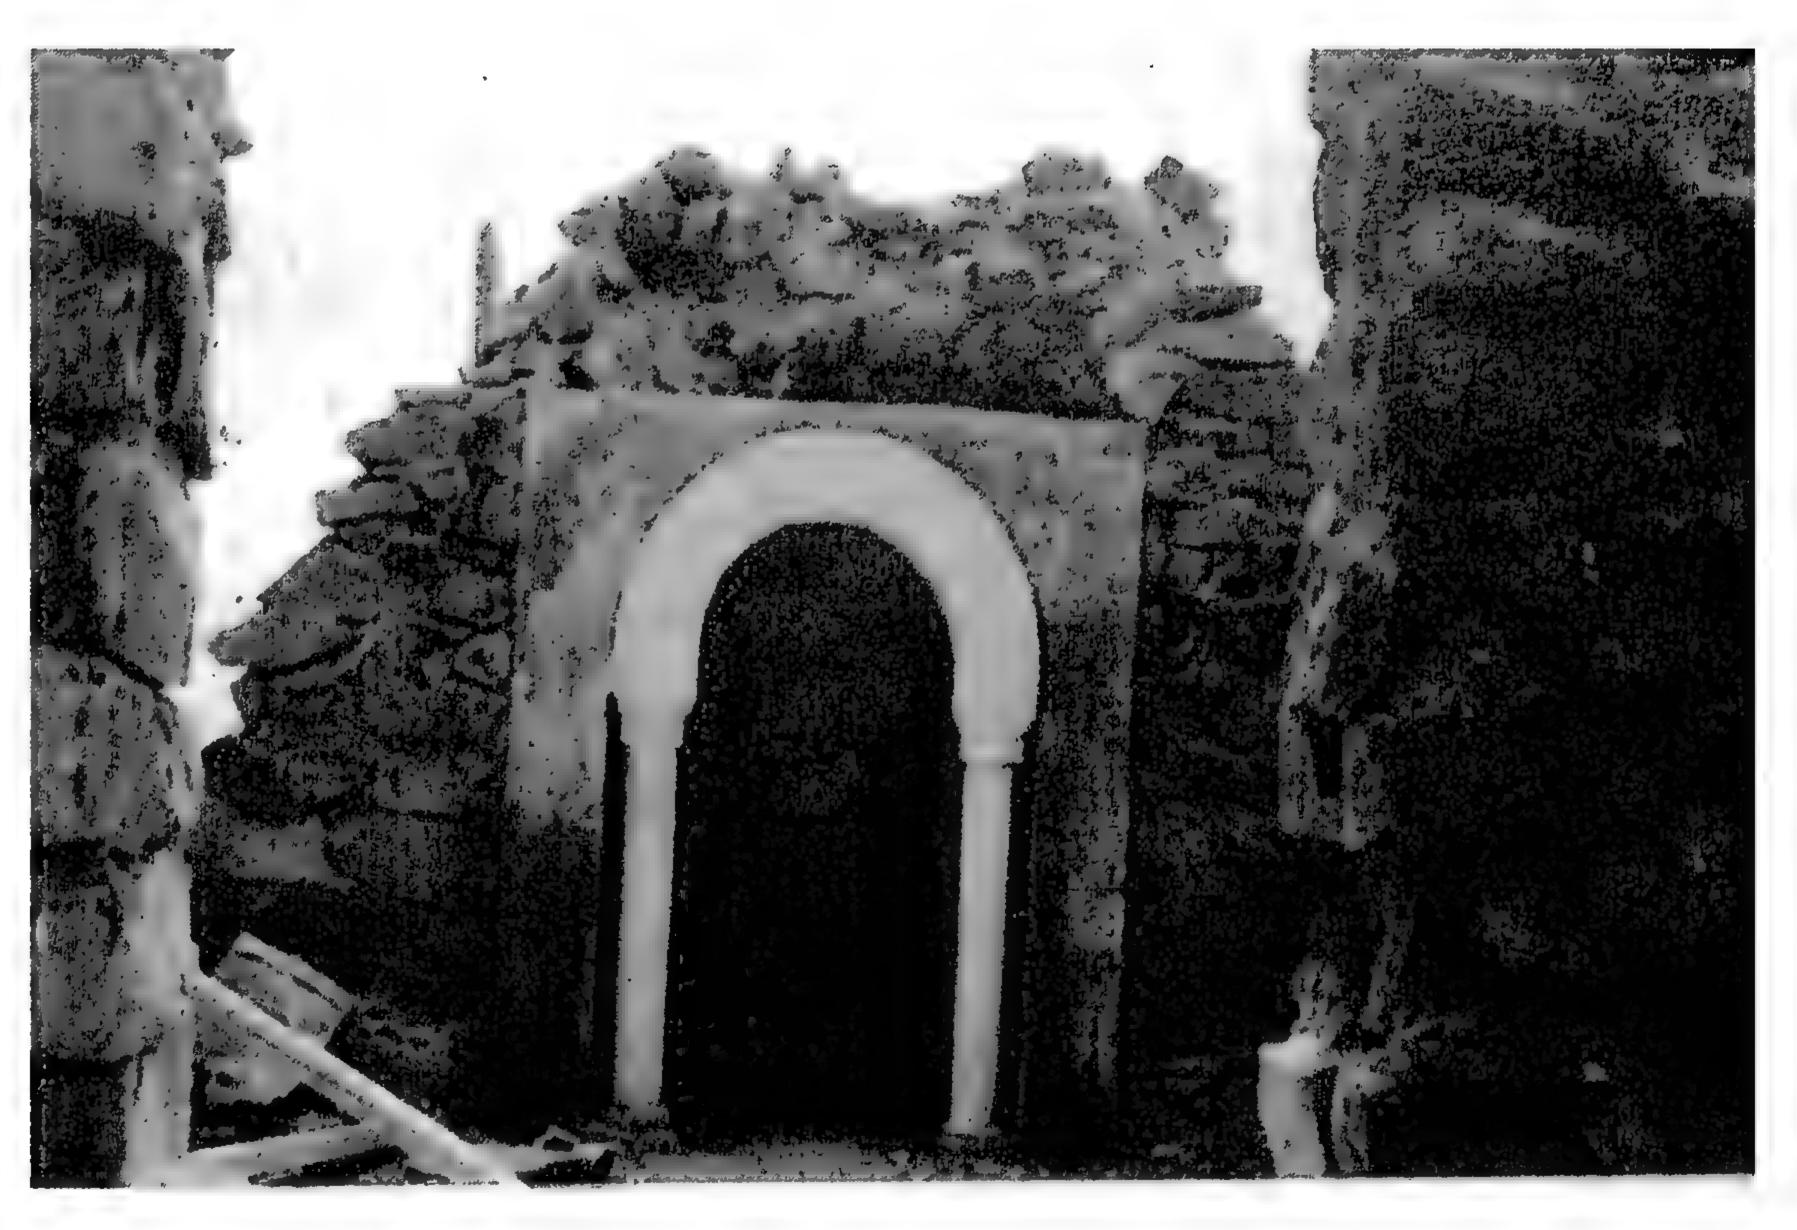
المحراب قبل الترميم .

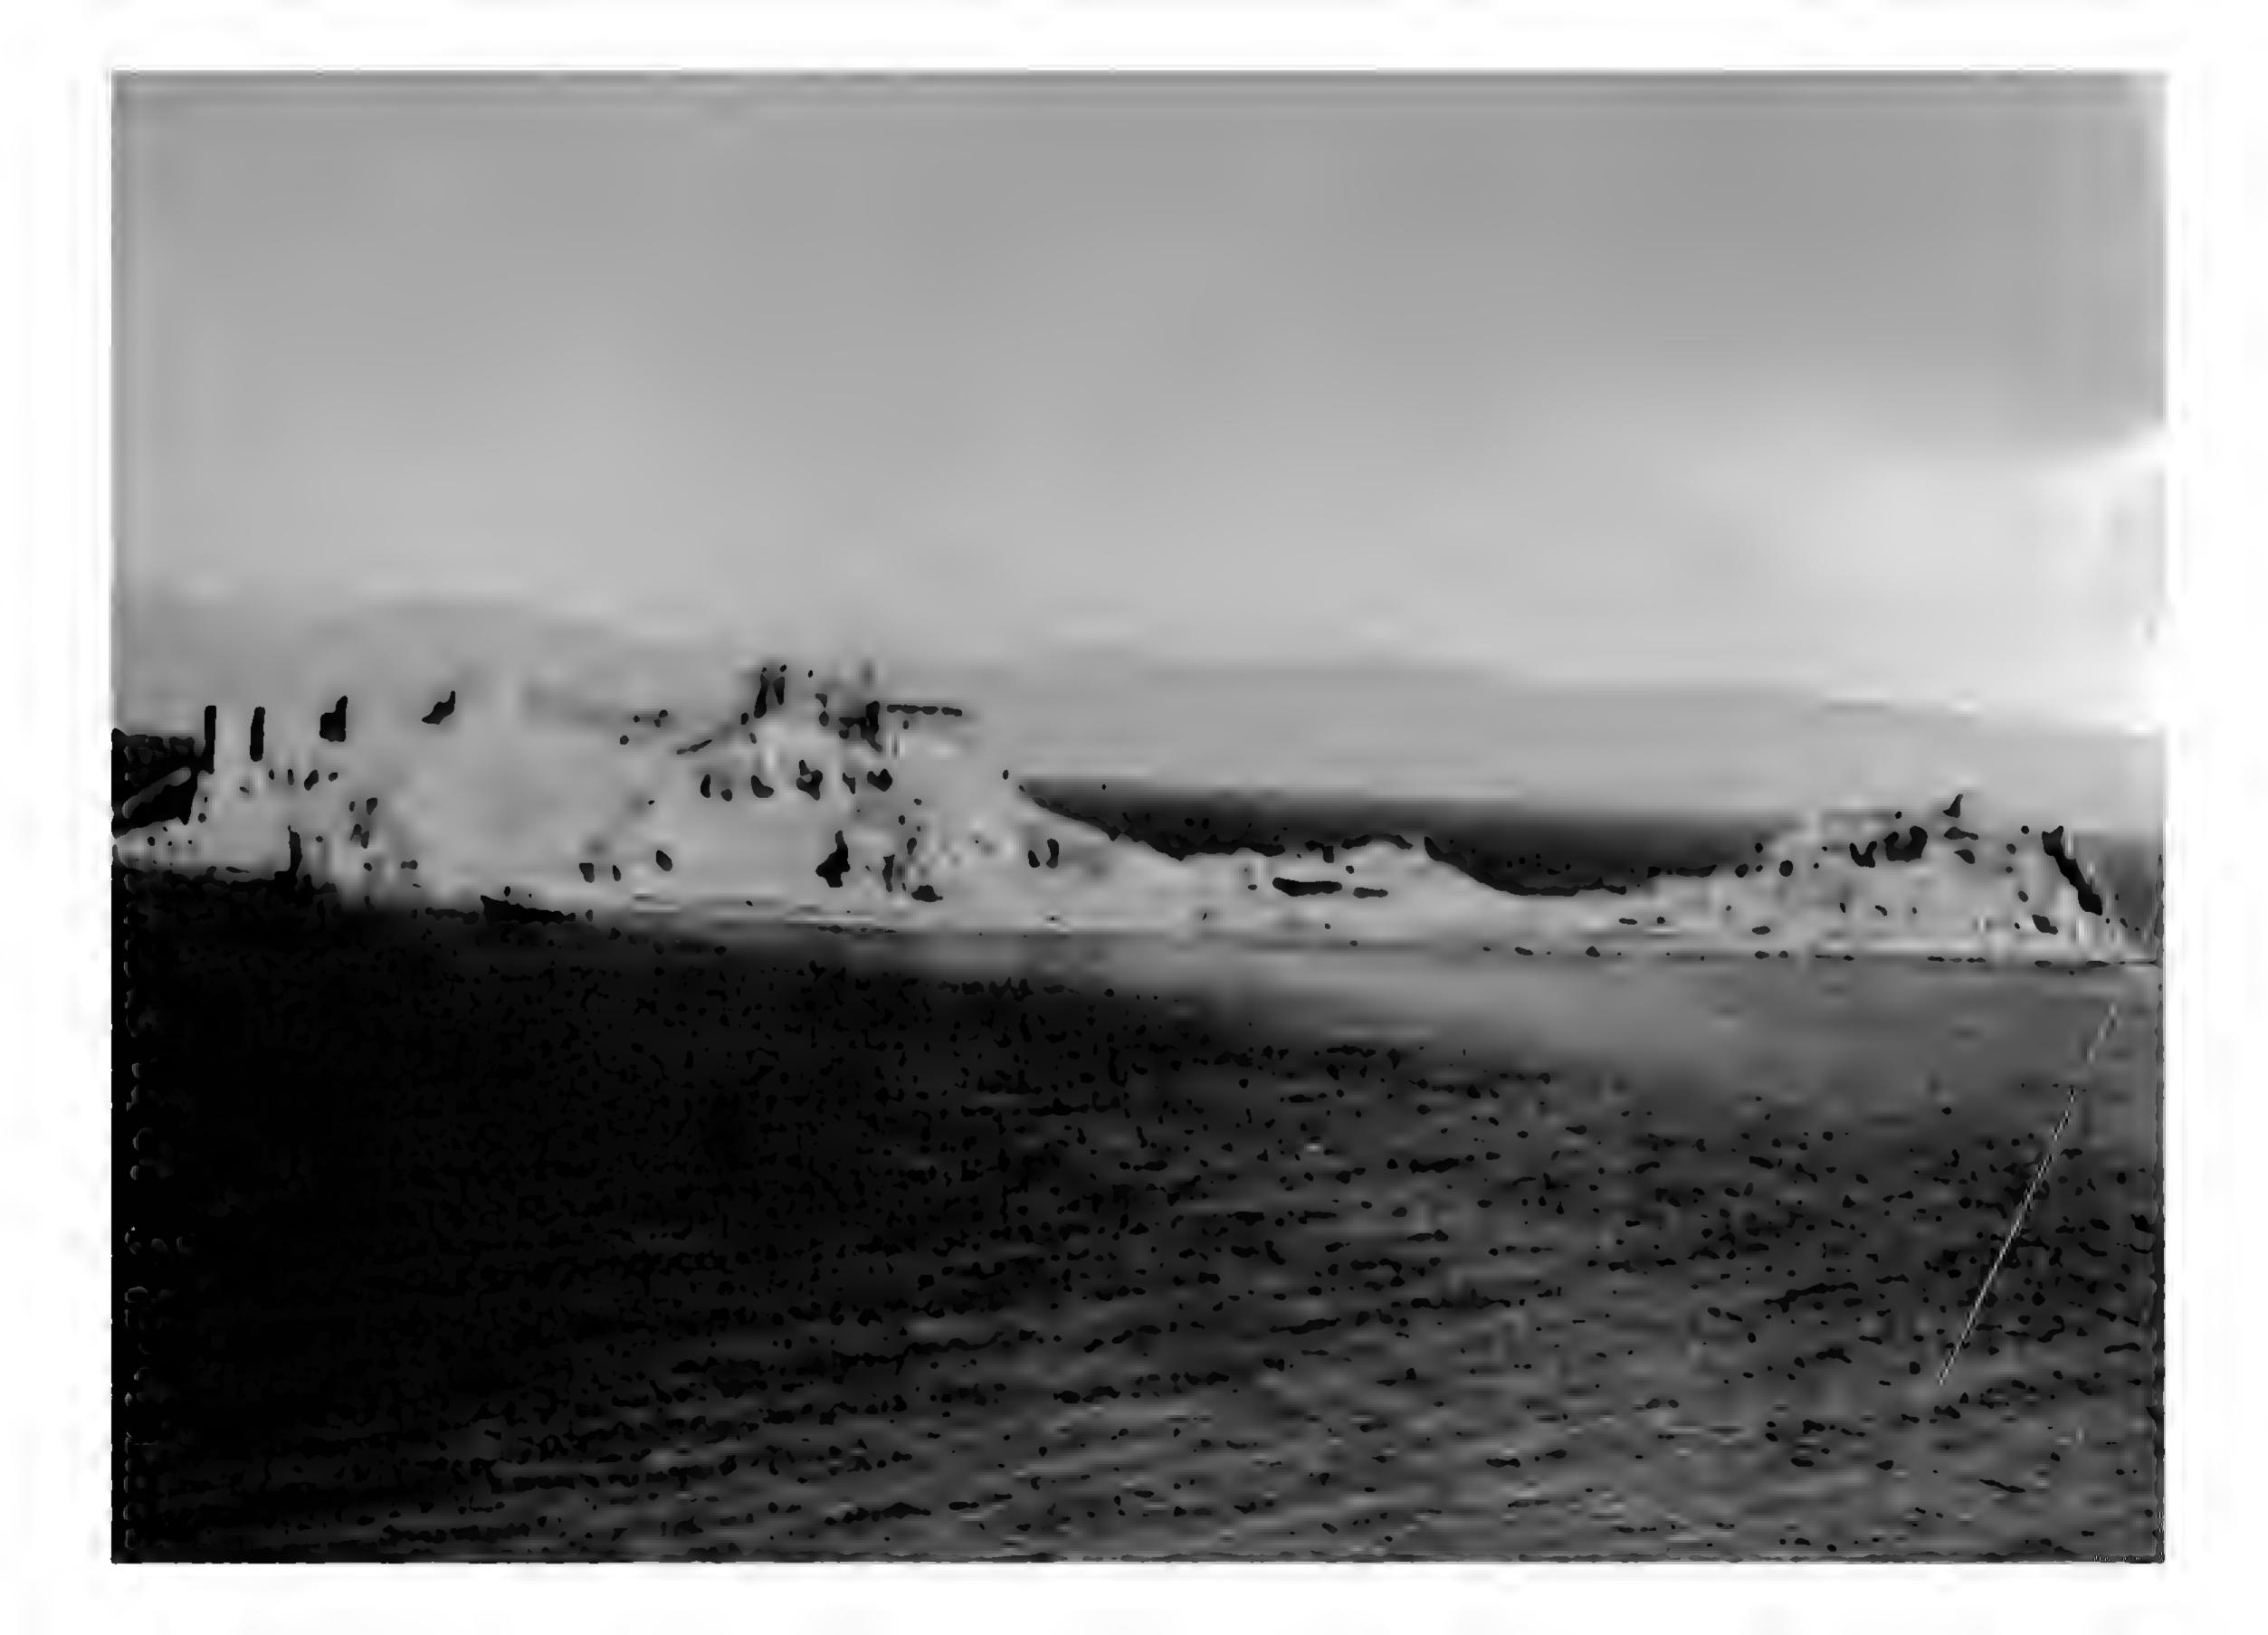
البرج الذي يقع إلى يمين المدخل الرئيسي أثناء الترميم .

The tower to the right of the main entrance during the restoration.
